Der Mathildenhof in Nierstein

Zur Geschichte und Baugeschichte

Auszug VI

Das barocke Herrenhaus der Sophie v. Harstall 1741-1751

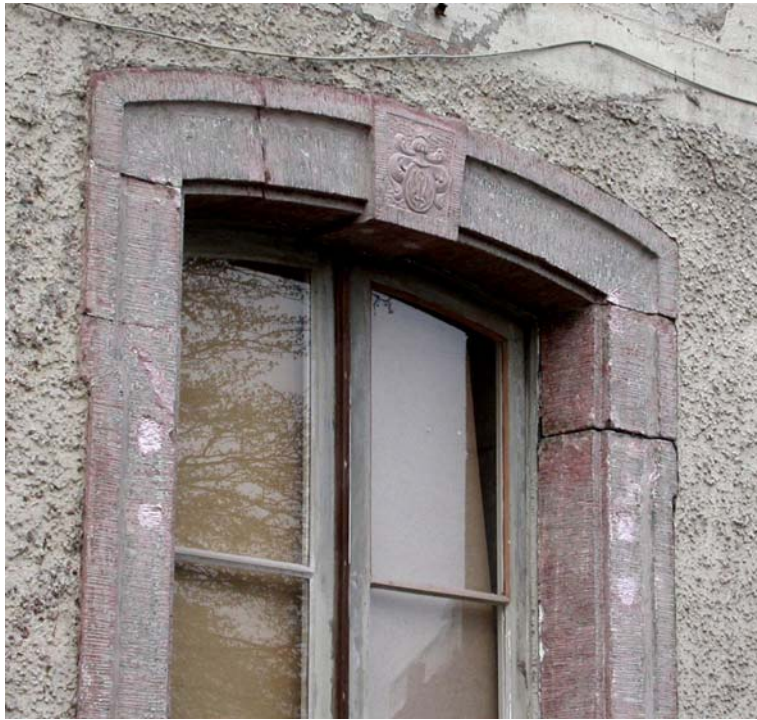
Das Harstallsche Wappen am Gartensaal

Das bestehende kleine Fachwerkwohnhaus wurde erweitert. Auf der Nordostseite baute Sophie v. Harstall über dem neuen Keller (III) den kleinen, dreiachsigen Gartensaal mit einer Mitteltür in den Garten an. Den Türsturz schmückte sie mit ihrem Wappen. Die nordwestliche Wand war aus Fachwerk, die nordöstliche wegen der Sandsteingewände massiv. Am Rokokokamin gegenüber der Gartentür wurde ebenfalls das Harstallsche Wappen, ein Schwert, umgeben von zwei Flügeln, angebracht.¹⁰⁰ Der Gartensaal im Altbau ergänzte die Gesellschaftsräume im Corps de Logis. Hier konnten bis zu acht Personen speisen, und neun Porträts hingen an den Wänden, sicherlich Vorfahren der Bauherrin.

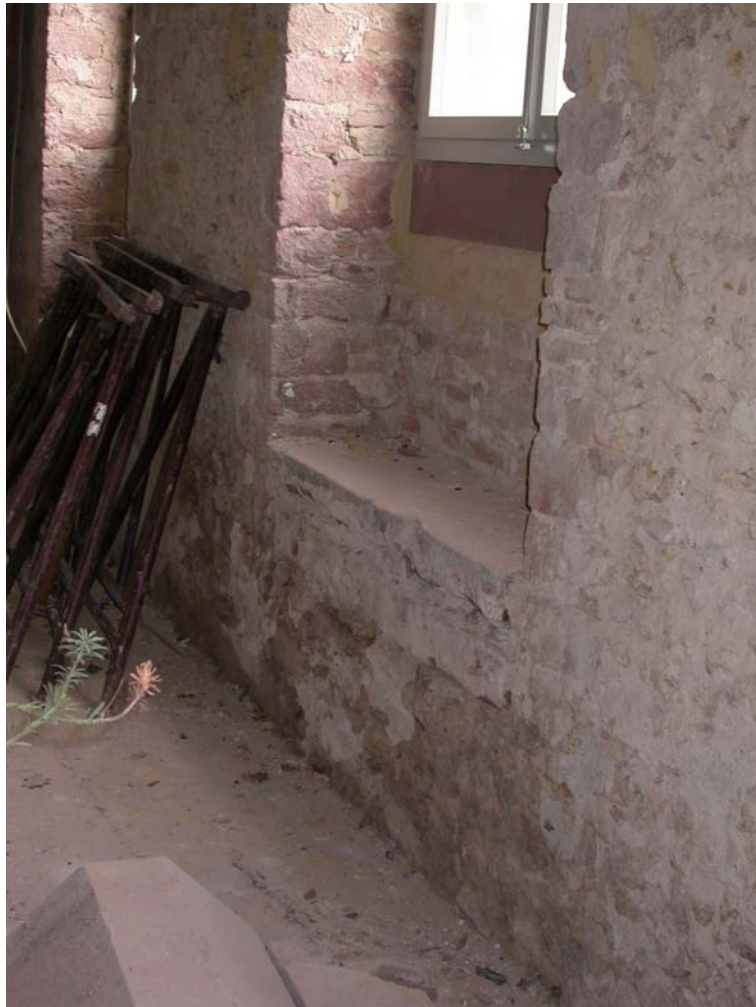
Die Größe der ursprünglichen Fenstertüren ist am Mauerwerk ablesbar

Die hohen Fenster zum Garten lassen sich in Anzahl und Breite noch am heutigen Bau erkennen. Das Mauerwerk besteht aus Naturstein und barocken Ziegeln, sofern es nicht im mittleren Bereich von der Scheune übernommen wurde. Die Fenster waren Fenstertüren, die ca. 90 cm tiefer nach unten reichten als die heutigen Fenster und es ermöglichten, die Räume ganz in den Garten zu öffnen. Die nach Entfernung des Putzes deutlich sichtbare Naht zwischen dem Sockelmauerwerk aus grobem, gelben Naturstein und dem besseren aus Sandstein und schmalen Ziegeln darüber bezeichnet die Lage des damaligen, wohl hölzernen Fußbodens.

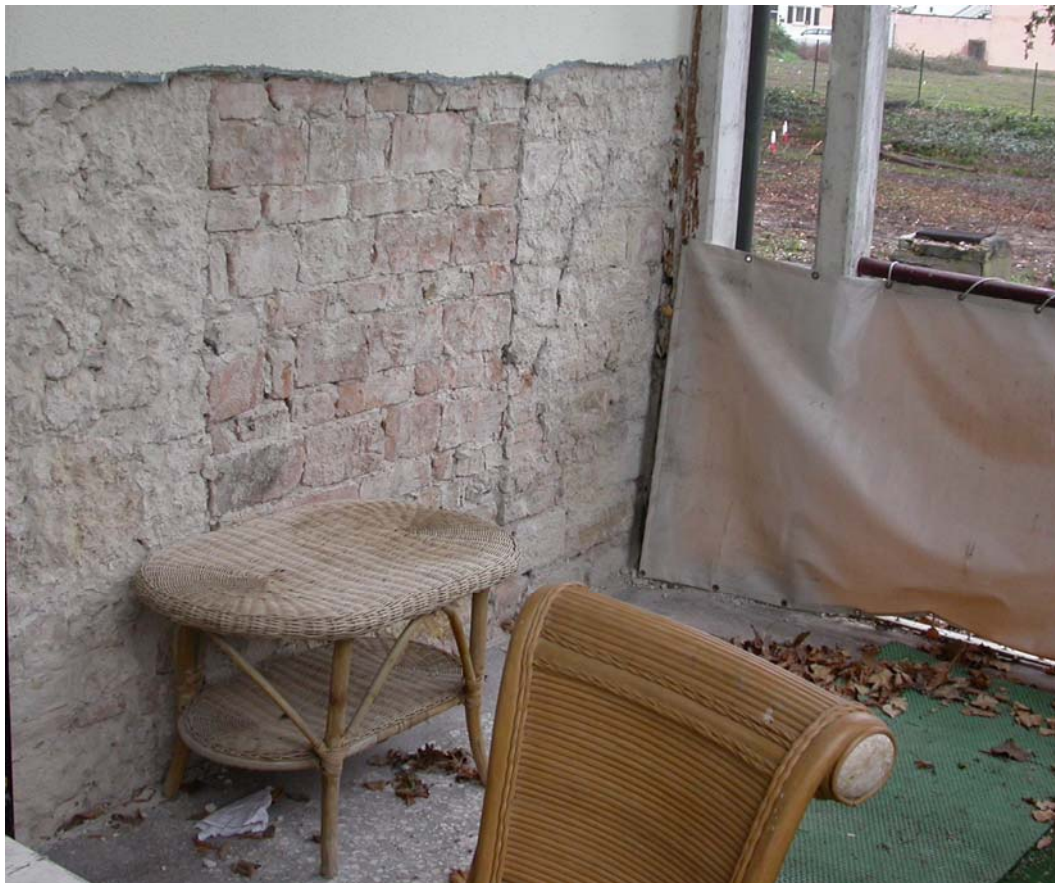
Vermauertes Harstallsches Fenster an der heutigen Veranda
